# Das Boot II: Polizei stoppt wieder eine rollende Zeitbombe auf der A2

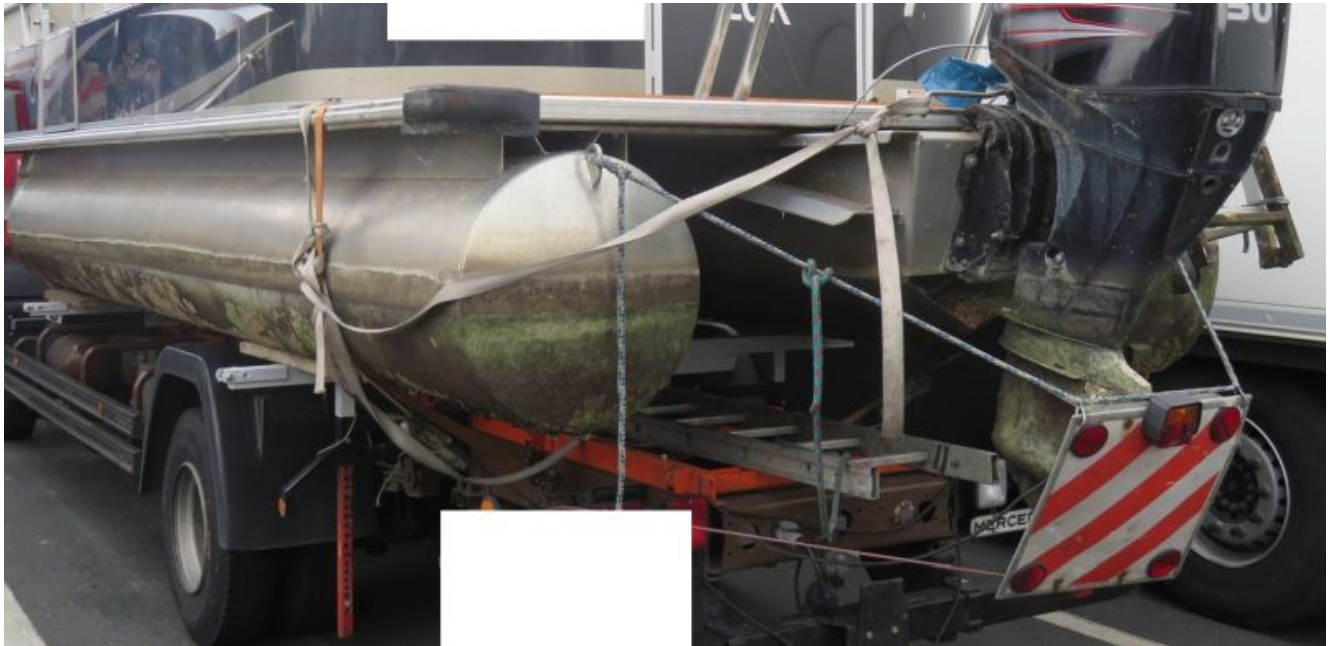
verlegte Konstruktion – bestehend aus vier Holzbohlen auf einem Lkw-Fahrgestell – mit vier Spanngurten zu sichern, der hat definitiv zu viel Seemannsgarn gelauscht.

Bei dem Fahrzeug handelt es sich um einen Lkw ohne Aufbau, stattdessen aber mit Boot – Muscheln inklusive. Aufgrund der teilweise bereits gelockerten Spanngurte und der vom Gewicht des Wasserfahrzeugs gebrochenen Bohlen hatte sich das Boot bereits sanft nach Backbord geneigt. Aber nicht so schlimm: gegen das Herunterfallen auf die Fahrbahn – statt sanft in Wellen der Sonne entgegen zu schaukeln – haben es ja immerhin noch zwei straff gezogene Gurte gehalten...

Und weil auf der Autobahn gerade Ebbe herrschte und das Boot nicht hätte schwimmen können, untersagten die Polizeibeamten kurzerhand die Weiterfahrt. Darüber hinaus fertigten sie eine Anzeige. In Richtung See stechen durfte der Kahn erst, nachdem er vernünftig gesichert worden war.
