# **„Rollende Zeitbombe“ am Kamener Kreuz – Polizei t Lkw ohne funktionstüchtige Bremsanlage aus dem Verkehr**

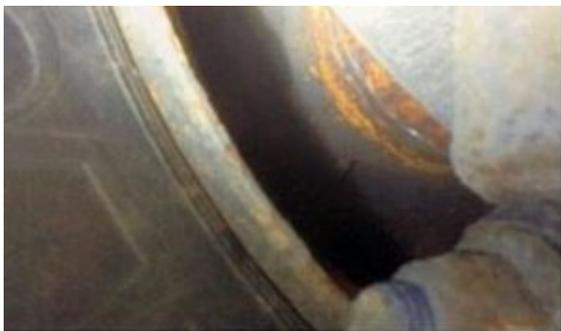
Bremse ohne Bremsscheibe

Doch so weit kam es nicht. Der technische Zustand des Fahrzeugs war so auffällig, dass die Polizeibeamten einen Gutachter hinzuzogen. Letztlich ergab sich folgende Mängelliste: Mit rund 4,30 m überschritt der Lkw die erlaubte Fahrzeughöhe hierzulande um 30 cm. An der ersten Achse war die Bremsscheibe gerissen, an der zweiten waren die Bremsbelege verschlissen und an der dritten fehlten Belege und Scheibe schlichtweg komplett. Zudem war die Luftfederung ohne Funktion

und die Druckluftbremsanlage hatte einen zu großen Druckabfall.

Alles in allem mehrere Aspekte, weshalb der Gutachter den Lkw als verkehrsunsicher einstufte.

Der 53-Jährige musste vor Ort eine Sicherheitsleistung entrichten. Die Weiterfahrt untersagten ihm die Beamten zusätzlich.
